SANIERUNG EINER VERGLASTEN FASSADE

TÜBINGER STRASSE IN REUTLINGEN

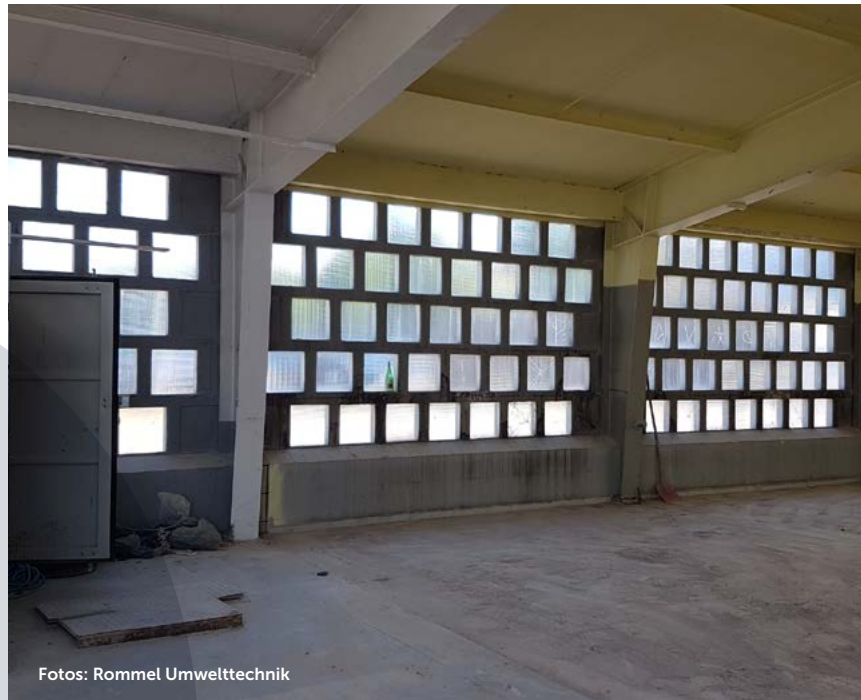
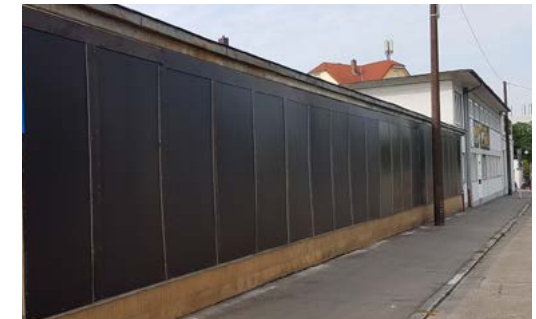
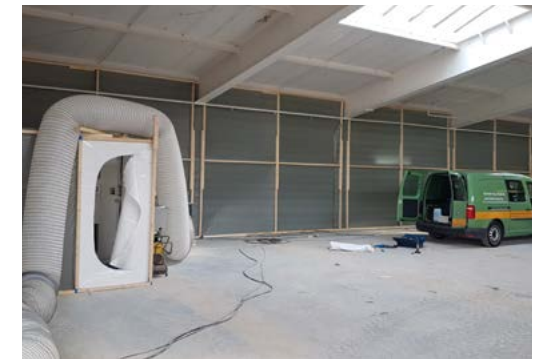
Asbesthaltiger Fensterkitt war in den 1960er Jahren nicht unbeliebt – vor allem wegen seiner Brandschutzeigenschaften. Eine Autowerkstatt in der Tübinger Straße in Reutlingen hatte ihre Außenfassade damals im Stil der Zeit mit 270 Einzelverglasungen versehen, um bei der Arbeit genügend Tageslicht zu haben. Nach einer umfassenden Analyse hatte der Eigentümer nun Rommel Umwelttechnik mit der fachgerechten Schadstoffsanierung beauftragt, um die neue Nutzung des Gebäudes als Fitnessstudio vorzubereiten.

Eine wichtige Anforderung bei solchen Sanierungsprojekten ist es immer, die Baustelle staubdicht so einzuhausen, dass vom Ausbau der potenziell gefährlichen Materialien keine Gefahr für Dritte ausgeht, zum Beispiel Fußgänger auf der angrenzenden Tübinger Straße. Die Kollegen von Rommel Umwelttechnik haben das auf zweierlei Weise gelöst: Im Gebäudeinneren wurde mittels PE-Folie eine Staubwand errichtet. Der dahinter liegende Sanierungsbereich war wie üblich nur über eine Vierkammerschleuse mit integrierter Zwangsdusche zu betreten. Zur Straßenseite hin wurde die Fassade komplett mit Betoplan-

Schalttafeln verkleidet – als stoßunempfindliche Abschottung während des Abfräsen bzw. Ausstemmens des asbesthaltigen Fensterkitts.

Nach der Entsorgung des belasteten Materials, also auch der Fensterscheiben, wurde der Sanierungsbereich feingereinigt und anschließend per sogenannter „Freimessung“ durch einen unabhängigen Gutachter für unbedenklich befunden. Die Schutzvorrichtungen wurden bereits zwei Wochen nach Sanierungsbeginn wieder abgebaut und der Umbau des Gebäudes zum Fitnessstudio konnte beginnen.
